## 複写機画像不良の定量的な評価方法の確立

複写機にて発生する画像不良の発生有無やその程度の評価は、試験者が目視によってレベル判定する官能試験が大部分を占めています。官能試験には一定の判断基準があり、ある程度の定量評価は可能ですが、個人差や微妙な優劣を判断することが困難な場合があります。本稿では、画像不良を発生しにくい複写機開発の為、画像不良の原因となる成分を特定し、その発生量を評価することで、画像不良の程度を定量的に判断する手法を検討しましたので解説します。

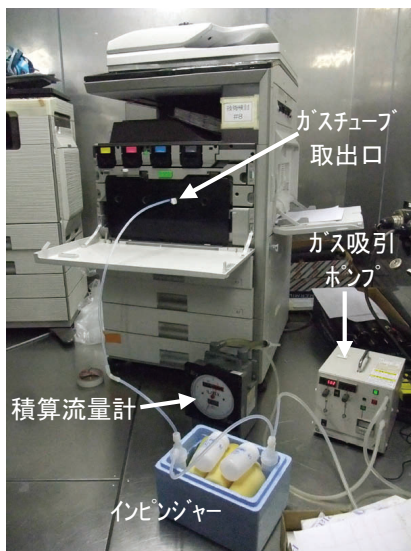
図2 複写機からのガス捕集

複写機内部にガス捕集用チューブを差し込み(図2)、複写機内で発生したガスをポンプで吸引します。ガス吸引ポンプには、積算流量計を接続し、吸引したガスの積算捕集量を計測しておきます(積算捕集量は、ガスに含有する硝酸濃度を定量する際に使用します)。
