車両床下検査システムの実証実験を開始します ～画像処理技術を活用し、検査業務の効率化へ～

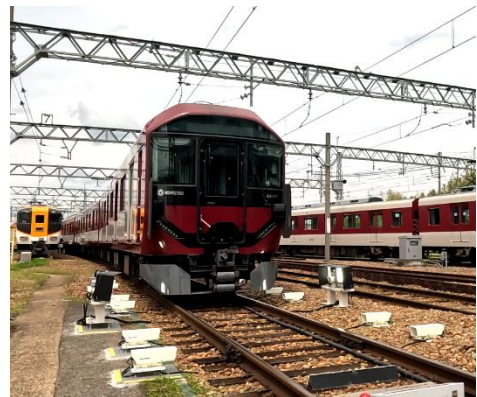
設置状況

本実証実験では、西大寺車庫（奈良県奈良市）の検査線入り口に、車輪検知センサやカメラ、照明装置を設置します。車両の進入を検知すると、車両の床下機器を自動で撮影。車両に搭載した ID タグからの情報とひもづけて、画像を処理・解析することで、床下機器の異常の有無や制輪子（ブレーキ部品）の摩耗状態などを検出し、リストアップします。これらの動作や精度の検証により検査業務の効率化に対する有効性を確認します。
